# PLANO MUNICIPAL DE SANEAMENTO BÁSICO EM ÁGUA E ESGOTO DE SUD MENNUCCI (SP)

PLANO MUNICIPAL DE SANEAMENTO BÁSICO EM ÁGUA E ESGOTO (2019)  
MUNICÍPIO DE INTERESSE TURÍSTICO DE SUD MENNUCCI (SP) – AQUI O TUCUNARÉ É BRUTO!

## DIAGNÓSTICO OPERACIONAL DO SISTEMA DE ABASTECIMENTO DE ÁGUA (SAA)

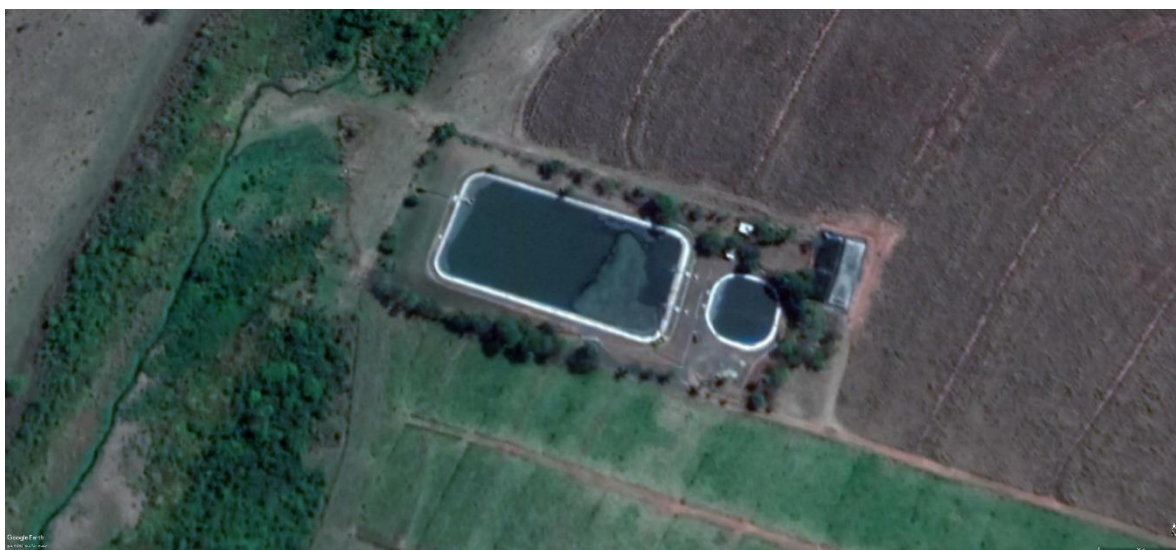
ETE do distrito sede de Sud Mennucci (SP)

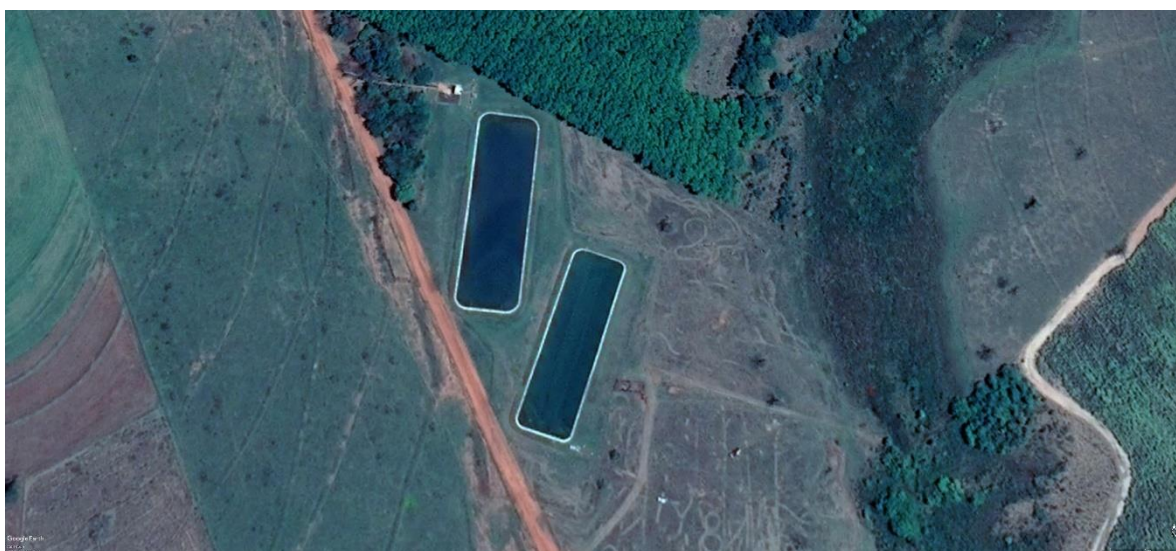
ETE do distrito de Bandeirantes D'Oeste, município de Sud Mennucci (SP)
